液晶用ガラス基板の割れ

コーニング静岡テクニカルセンター

Breakage of LCD glass substrate

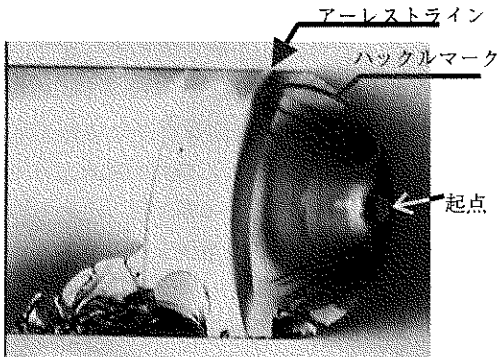
図1 起点の様子

この破面には、熱応力によるクラック進展を意味する板厚方向に対称な形をしたウォルナーライン、およびアーレストライン、R面取り面の頂点部から放射状に走っているハックルマーク、が確認できる。これらの情報から、起点はR面の頂点部分にあり、この部分から熱応力によってクラックが進展した、と推定できる。さらに、クラックの進展は一気に進んだのではなく、数回止まりながら進展したということもわかる。次に観察したのは、起点のある面取り部分である。その様子を図2に示す。起点のある頂点部分には、白く輝いて見える金属痕とチャッターマークの存在が確認できる。金属が存在すると、落射光源による顕微鏡観察では、光り輝いて見えるのでわかりやすい。これらの情報からは、金属部品が面取り部の頂点を写真中左から右方向へこすったためにチャッターマークが発生し、それが起点となったと推察できる。この金属はSEM/EDXによる定性分析の結果、ステンレス鋼であることがわかった。このステンレス鋼はさまざまな工程で使われており、ガラスと接触した場合は（加わる力

板厚方向に対称なアーレストラインとウォルナーライン、そして、ハックルマークが確認できる。

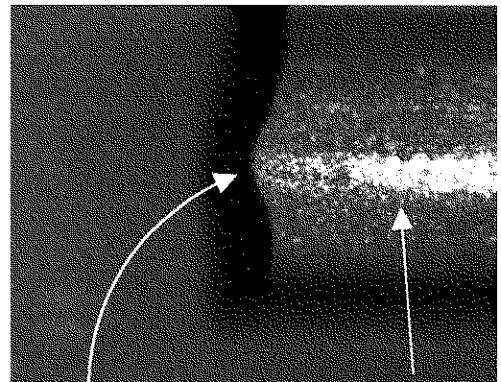
チャッターマーク 金属痕

図2 図1の起点周囲の面取り面の様子
R面頂点部に、金属痕とこすったことによるチャッターマークが確認できる。

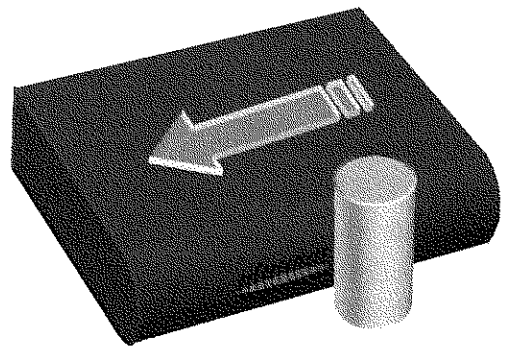
図3 金属ピンとエッジの摩擦によるチャッターマーク形成機構

結論として、このケースは図3に示すように、基板がステンレス鋼でできたピンとの摩擦でチャッターマークが発生し、成膜工程後の冷却による熱応力でクラックが進展、割れに至った、という機構であった。このケースは起点を発生させた工程と、基板の割れが起きた工程が異なる事例でもある。

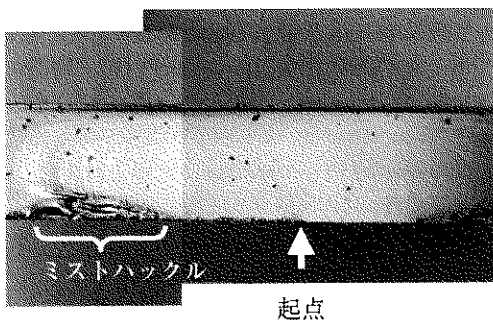
写真中、左右に対称な形をしたミストハックルと2次のウォルナーラインが確認できる。その中心部を詳細に観察したところ、押し込みによるダメージが確認された(図5)。このダメージは他の割れた基板の破面に共通したものであった。機械による繰り返し作業中に起点がつけられる場合は、このように起点の位置が一致する。破面解析から考えられるこのケースの割れのメカニズムは以下の通りである。

図4 クラックの一致している点の様子
左右に対称な形の2次ウォルナーラインとミストハックルから、写真中央下部が起点であることがわかる。

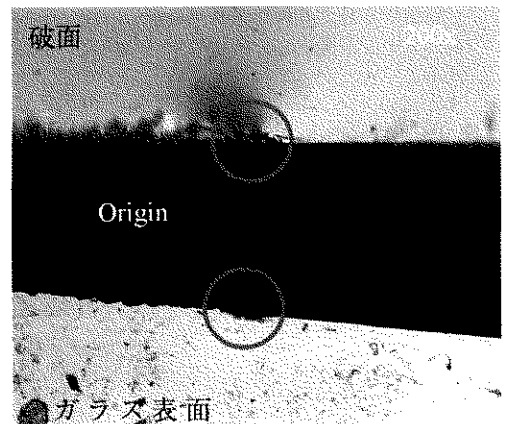
起点となったクラックは、基板を熱処理用のテーブルに押し付けた際、ステージ上の突起によって形成された。クラックは熱処理後の冷却工程による熱応力によって進展したが、クラックは基板を分断するまでには至らず、基板の面に停止していた。ついで搬送される際に、アームのところであわみ、たわみによる引っ張り応力がアーム上の基板表面に働いたので、クラックはアームに平行に進展した。

図5 起点の様子
異物の押し込みによるダメージが確認できる。

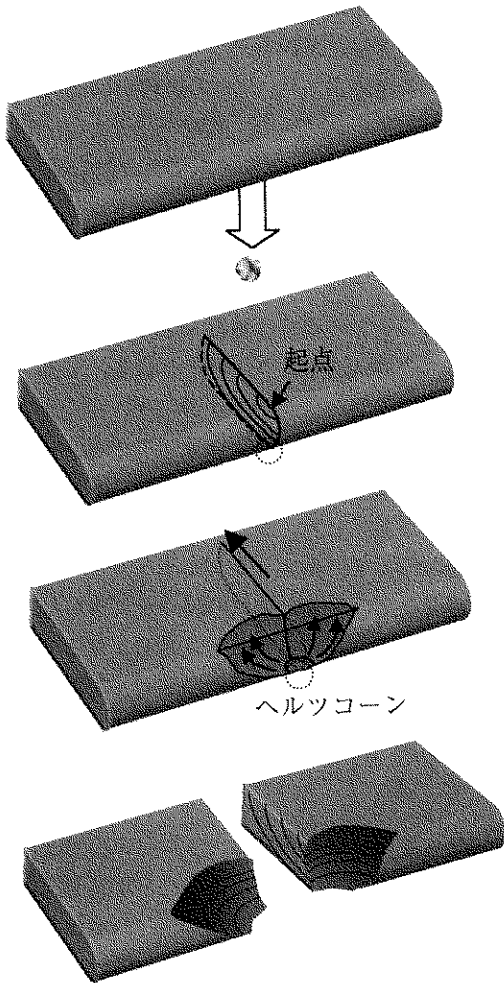
このケースは、基板をクランプする工程で発見された割れである⁷⁾。二つの破壊がほぼ同時に発生したケースである。基板の割れにつながるクラックの起点は図6に示すように、基板表面にあったことが、ウォルナーラインの形状から推察できるが、ヘルツコーンで欠落している。

ヘルツコーンの起点は基板の裏面にある。この割れの機構は次のように考えられる。まず、基板を置くステージ上のエッジに近いところに異物があり、その上に基板を乗せてクランプすることで局部的に曲げ応力が発生し、基板の表面で割れが発生した。次いで、この異物と、引き続き加圧しているクランプによってヘルツコーンが発生し、最初の割れの起点が欠落した。このような割れが発生すると、微細なガラスの粉が発生し、次の基板の割れの原因となる。

図6 二つの割れが同時に起こったケース
異物の上に基板をのせて押すことによってエッジが曲げられて最初の割れが発生し、次いでヘルツコーンが発生し、最初の割れの起点が欠落する。
