## 耐火物の侵食とガラス欠点

AGCセラミックス(株) 開発センター

### Glass Defects from Corrosion of Refractories

Development Center, AGC Ceramics Co., Ltd.

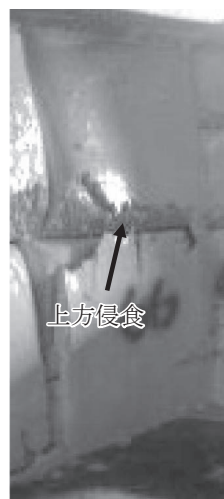
ガラス窯溶解槽の素地面において、種瓦の耐火物成分が溶出し、侵食界面の表面張力が変化することにより発生するマランゴニ対流によって、侵食速度が加速することが知られている。素地面より下の部分においても、水平目地部や、煉瓦内部に内在する空隙（内部欠陥）が侵食により露出した部分に気泡が侵入した場合、同様にマランゴニ対流が発生し、上方侵食（Upward drilling）と呼ばれる異常侵食が発生し侵食速度が大きくなる。図1は、種瓦の水平目地より発生した上方侵食である。上方侵食を防止するため、窯の設計において水平目地を避けることが重要である。また、電磁波等を使用して、耐火物の内部欠陥を検出する非破壊内部探傷手法が確立され、異常侵食防止の効果が確認されてい

図1 種瓦水平目地からの上方侵食

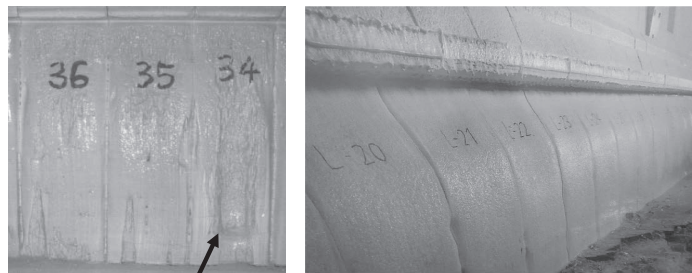
るので、これを適用し内部欠陥を含まない耐火物を選定することが重要である。図2は操業後の種瓦侵食状況であるが、内部探傷の実施により異常侵食が防止されていることがわかる。

異常侵食(上方侵食)

内部探傷未実施

内部探傷実施

図2 内部探傷実施有無による操業後の種瓦侵食状況の違い

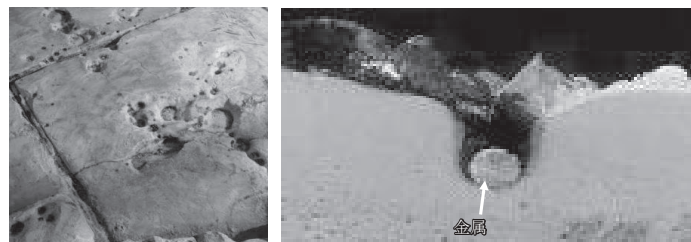
一方、溶解槽底部においても、原料等から混入した金属が溶融しペープ煉瓦上に滞留した場合、マランゴニ対流により下方侵食（Downward drilling）が発生し侵食が加速する（図3）。また、図4のように電鑄耐火物のペープ煉瓦の目地が開く等して下にガラス素地が回り込んだ場

図3 金属によるペーパー煉瓦の下方侵食

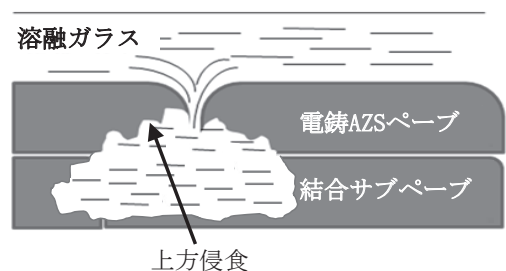
合、下側から上方侵食を受けるとともに耐食性の低い結合耐火物等のサブペーパー煉瓦が大きく侵食されるため、精度の高い煉瓦寸法、事前の仮組による目地確認等が重要である。

図4 ペーパー煉瓦の異常侵食(上方侵食)

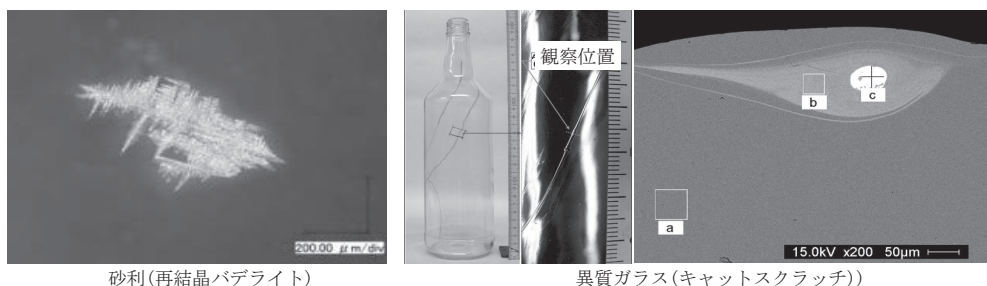
電鍍耐火物の侵食により発生するガラス欠点の一部を例にとり、説明する。電鍍耐火物(AZS質)の侵食により、図5のようなガラス欠点が発生する。

砂利(再結晶バデライト)

異質ガラス(キャットスクラッチ)

図5 AZS電鑄耐火物の侵食により発生するガラス欠点

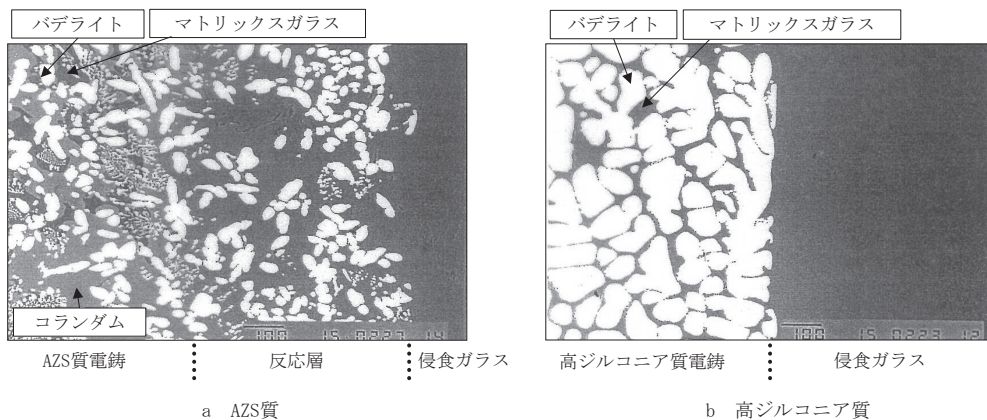
図6aは侵食試験後のAZS質電鍍耐火物の、耐火物-侵食ガラス界面の顕微鏡写真である。侵食界面には、耐食性の低いマトリックスガラスおよびコランダムが侵食され、バデライトのみが残留した反応層が形成されている。この反応層は、実際のガラス窯においてガラス素地の流れ等によって容易に剥離し、砂利等の欠点の原因となる。一方図6bは、高ジルコニア質電鍍耐火物の侵食界面であるが、AZSのような反応層を作らず平滑な侵食界面のためガラス欠点

a AZS質

b 高ジルコニア質

図6 電鑄耐火物の侵食界面
