## 耐火物の侵食とガラス欠点

AGCセラミックス(株) 開発センター

### Glass Defects from Corrosion of Refractories

Development Center, AGC Ceramics Co., Ltd.

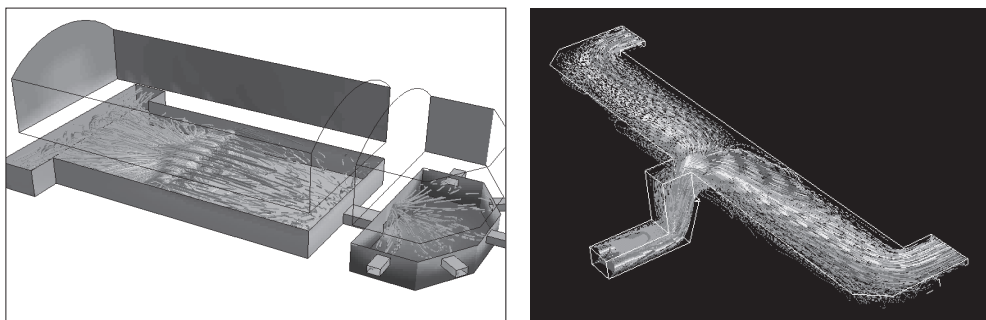
図7 素地流れシミュレーション

を発生しにくいと言える。また、素地ガラスに溶解したバデライト、コランダム等の耐火物成分は、素地ガラスより重いため窯底部に滞留し、操業変化等の際に素地硝子中に混入してガラス欠点を発生させる場合がある。その対策として、窯設計時に素地流れシミュレーション等を活用し、異質素地が滞留しにくい設計とすることも有効である（図7）。
