『安全・安心ガラス設計施工指針』の解説

AGC ガラスプロダクツ(株) 商品企画統括部

Guideline of building safety glass for designer and construction manager

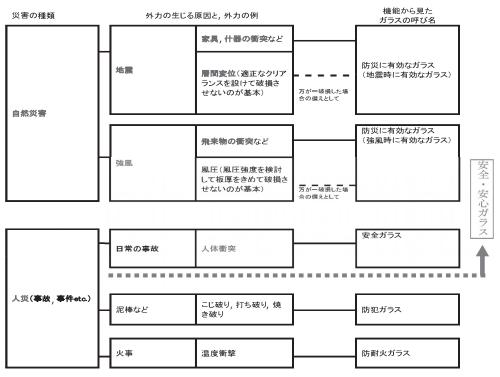
災害の種類とガラスに作用する外力、その外力に対応可能なガラスの種類を下図の様に整理

災害の種類は便宜上,「自然災害」と「人災」 の2つに分類した。「人災」の中, 泥棒, 火事 への対策は本指針から除外した。

*他に防弾用,防爆用のガラスなどもある。

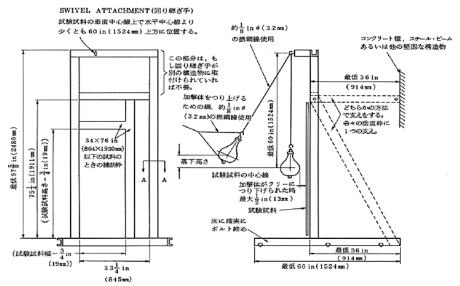
図1 試験枠(締め付け枠は図示していない)

人体衝突の運動エネルギーをショットバック 試験(下図参照)の落下高さに置き換え,ケガ 防止に有効なガラス仕様を検証した。建築用 途,部位により推奨落下高さが異なる。

■ショットバック試験(試験架台, 各種ガラス破損状況)

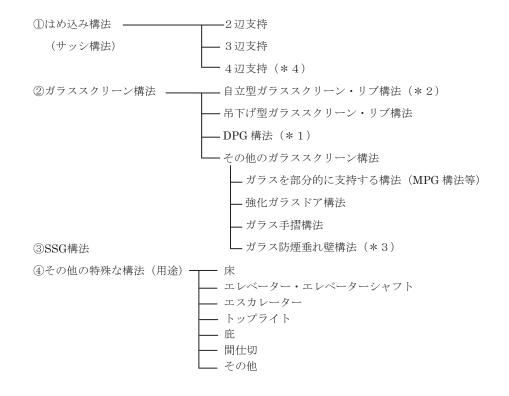
代表として、②ガラススクリーン構法の DPG 構法(*1)を紹介する。

- □ DPG構法(孔明け強化ガラスを点支持金物で支持するフレームレス構法)
 - ・強化ガラスを使用 (大サイズ化の傾向)
 - ・突きつけ目地納まり
 - ・ガラス支持部に応力集中が発生
 - ⇒FEM応力解析が必要
- □メンテナンス (破損時の2次災害を防ぐ)
 - ・破損時の脱落飛散防止策を必ずとる
 - ・定期的なメンテナンスを実施する
 - ・ガラス交換作業を考慮した補助設備を設置する
 - ・ガラス交換に日数を要する事への配慮
